# アッパーコトマレ水力発電所建設事業の現地調査報告

2008 年 7 月 25 日

グリーンムーブメント・オブ・スリランカ  
「環境・持続社会」研究センター（JACSES）

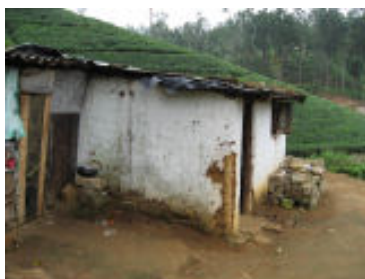
写真 1

- ・ Nanu Oya では、家屋の補償を受け取ることの出来ない家族が 1 世帯残されている（写真

1 参照)。CEB の移転担当者によれば、彼らはカットオフデート以降に住み始めたとのこと（本人は 2000 年に住み始めたと主張している）。

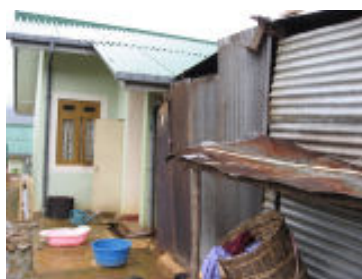
写真 2

- ・ Nanu Oya の移転地では、2003 年ごろに結婚して母屋の横に離れを作って住んでいたために家屋の補償を受け取ることが出来ず、移転地の家屋の横に粗雑な離れを作って生活している（写真 2 参照）。
- ・ Talawakelle の住民によると、カットオフデート以前は台所として使用していた離れをカットオフデート以降に家族の一人が結婚して家屋として利用し始めたために、家屋の補償を受け取ることの出来ないとのこと（写真 3 参照）。
- ・ Talawakelle の住民によると、カットオフデート以降に結婚して母屋の横に新しく家を建設したが、家屋の補償を受け取ることが出来ないとのこと。
- ・ Talawakelle の住民によると、以前牛舎だった場所に家族が住んでいたが、調査時に妻は入院しており、夫も出稼ぎに出ていた。その結果、家屋の補償を受け取ることが出来ないとのこと。

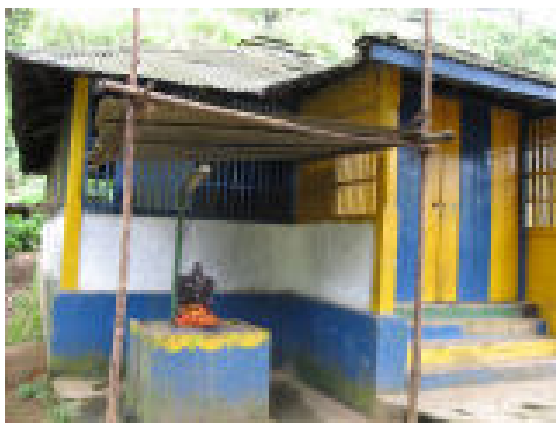
写真4

- ・ **立ち木の補償**：Talawakelleのヒンドゥ寺院には巨大な立ち木があるが、寺院管理委員会代表によると補償対象としてカウントされていないとのこと。なお、移転計画書では、立ち木の補償を行うことが定められている。
- ・ **種子・肥料の補償**：Nanu Oyaでは、移転した家屋に家庭菜園用の農具、種子、肥料が提供されることになっているが、住民によれば、提供されたのは農具のみであったとのこと。
- ・ **宗教施設の補償**：Talawakelleではヒンドゥ寺院（写真4参照）の移転が計画されているが、寺院管理委員会代表によると移転予定地は狭く、宗教行事を行う十分な土地が確保されていないとのこと。代表によると、下見をして了承した移転地の中に、家屋が建設されており、現在は下見時に了承した土地面積よりも狭くなっているとのこと。なお、2008年6月にグリーンムーブメント・オブ・スリランカがJBICに提出した報告書「アップーコトマレ水力発電所建設事業における問題点」では、Nanu Oyaにあった宗教施設（写真5参照）が補償対象に入っていないとの指摘があったが、この宗教施設は偶然にも本調査期間中に移築された。

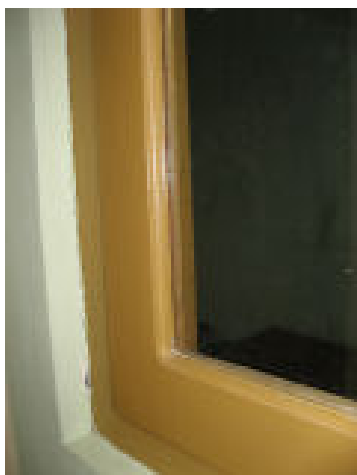
写真 6

- ・ **家屋**：移住後数ヶ月しか経過していないにもかかわらず、Nanu Oyaの移転地の家屋にひび割れが見られる（写真6参照）。
- ・ **給水**：住民によると、給水タンク（写真7参照）への継続的な給水システムが確立され

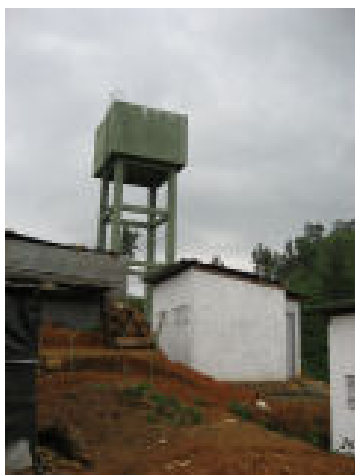
写真 7

ていないため、1日10分程度しか水道が使える状態が5ヶ月間以上続いており、移転地から離れた川や井戸からの取水を余儀なくされているとのこと。CEBの移転担当者によれば、問題は認識しており、水道のキャパシティを強化する対策を行っている途中とのことだが、5ヶ月間以上放置してきたことは不適切である。

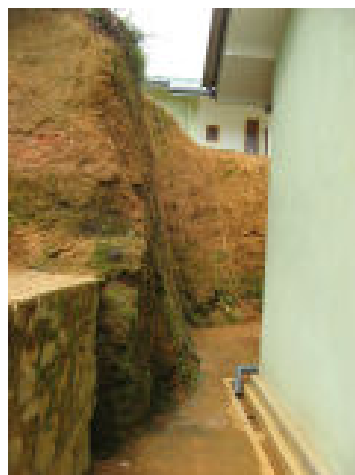
写真 8

- ・ **送電**：住民によると、電気も十分なキャパシティがないのか、それとも配線ミスによるものか定かではないが、ブレーカーがすぐ落ちてしまうとのこと。
- ・ **浄化槽**：住民によると、浄化槽の設計が悪く水が流れないために悪臭が発生するが、CEBに苦情を言っても対処してくれないとのこと。また、浄化槽のふたのコンクリートの厚みが十分でない箇所が多く見られる。
- ・ **ごみ処理**：移転地にはごみ収集所が設置されているが、住民によると収集は一回も来ていないとのこと。
- ・ **土砂崩れ対策**：見えやすい場所はコンクリート等による擁壁工事が施されているが、家の裏側や家と家の間は土がむき出しの箇所が多く、土砂崩れが懸念されている（写真8参照）。

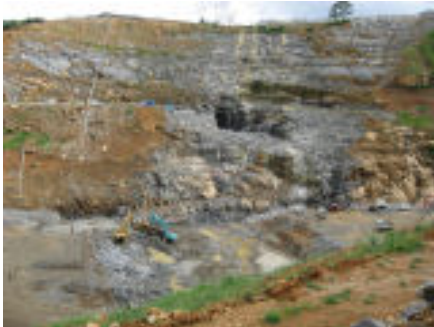
写真 9

建設地ではトンネル掘削（写真 9 参照）のために 2007 年 4 月から 1 日 2～3 回程度、ダイナマイトによる発破作業が繰り返されているが、本調査では、以下の問題が見られた。

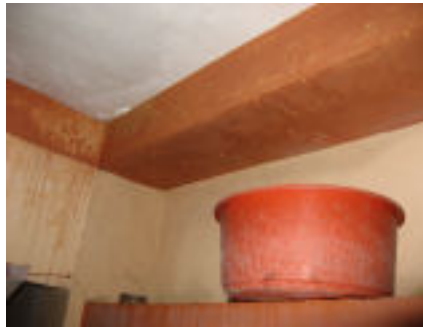
写真 10

各家庭に訪問してひび割れの実態調査が行われたが、住民はどのようなプロセス・基準で補償を受けることが出来るか説明を受けていないとのこと。鉄筋が錆びて赤茶色の水が漏れている箇所もあり（写真 10 参照）、建て直しが必要と見られる家もある。
